绵阳市金桥商场地块棚户区改造项目配套基础设施
工程项目金桥商场东侧道路项目（涪城路北段）

水土保持方案报告表

金桥商场东侧道路项目（涪城路北段）水土保持方案报告表

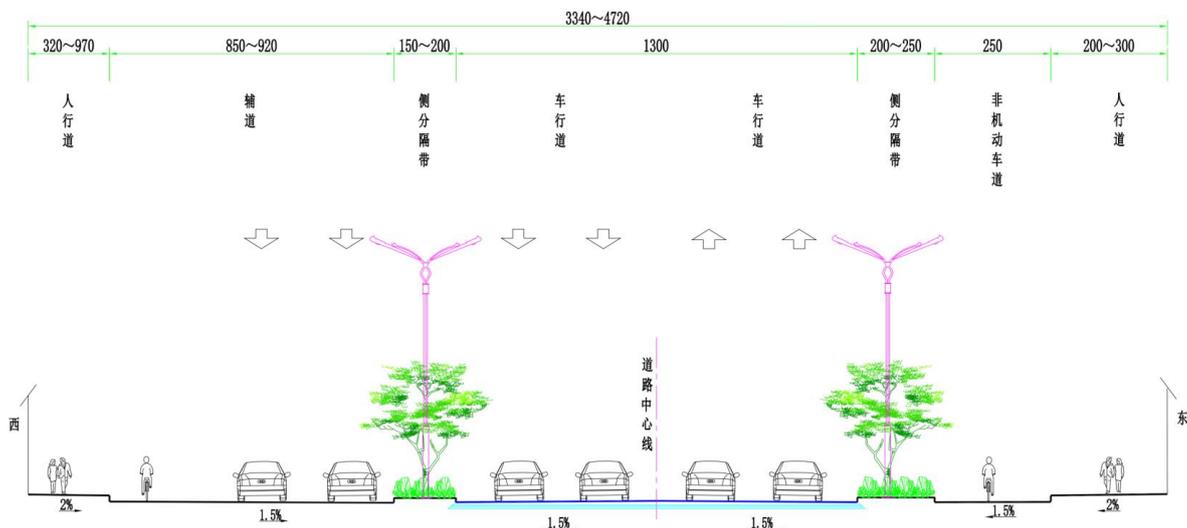
金桥商场东侧道路典型横断面（K0+018.123~K0+260）

K0+018.123~K0+260 段断面布置形式如下：33.4m~47.2m=人行道（3.2m~9.7m）+辅道（8.5m~9.2m）+侧分隔带（1.5m~2m）+车行道（13m）+侧分隔带（2m~2.5m）+非机动车道（2.5m）+人行道（2m~3m）。

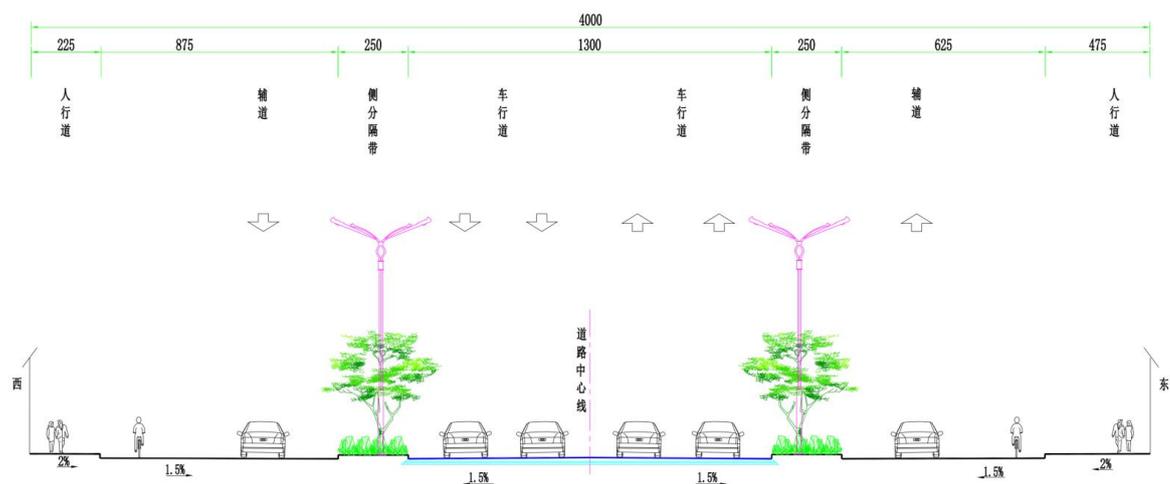
金桥商场东侧道路典型横断面（K0+260~K0+317）

K0+260~K0+317 段断面布置形式如下：40m=人行道（2.25m）+辅道（8.75m）+侧分隔带（2.5m）+车行道（13m）+侧分隔带（2.5m）+辅道（6.25m）+人行道（4.75m）。

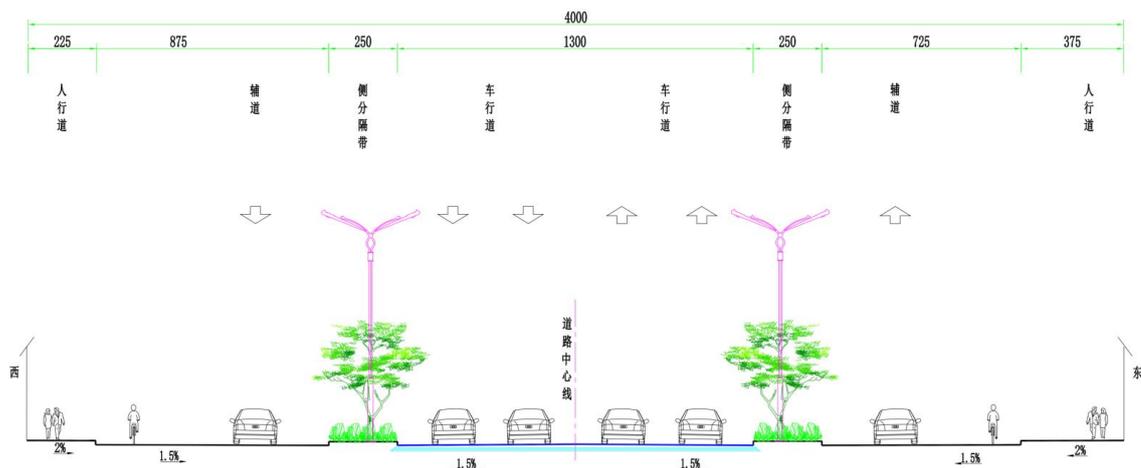
金桥商场东侧道路典型横断面（K0+317~K0+473.235）

K0+317~K0+473.235 段断面布置形式如下：40m=人行道（2.25m）+辅道（8.75m）+侧分隔带（2.5m）+车行道（13m）+侧分隔带（2.5m）+辅道（7.25m）+人行道（3.75m）。

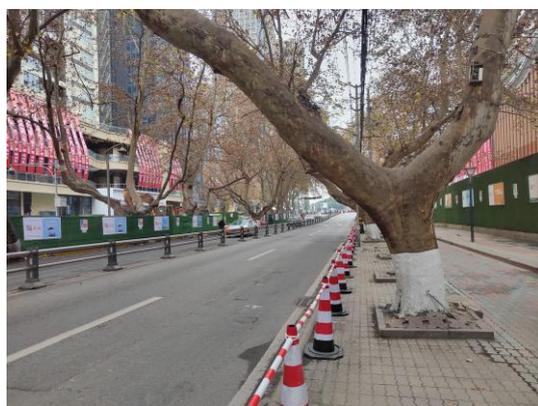
临时围挡

目前，工程正在进行人行道路面拆除、临时围挡建设。已采取临时遮盖 25m²。

临时围挡：在施工期间，将会在施工区域外侧修建彩钢板临时围挡，可以起到一定的水土保持作用，但该部分工程的主要是为主体工程服务。

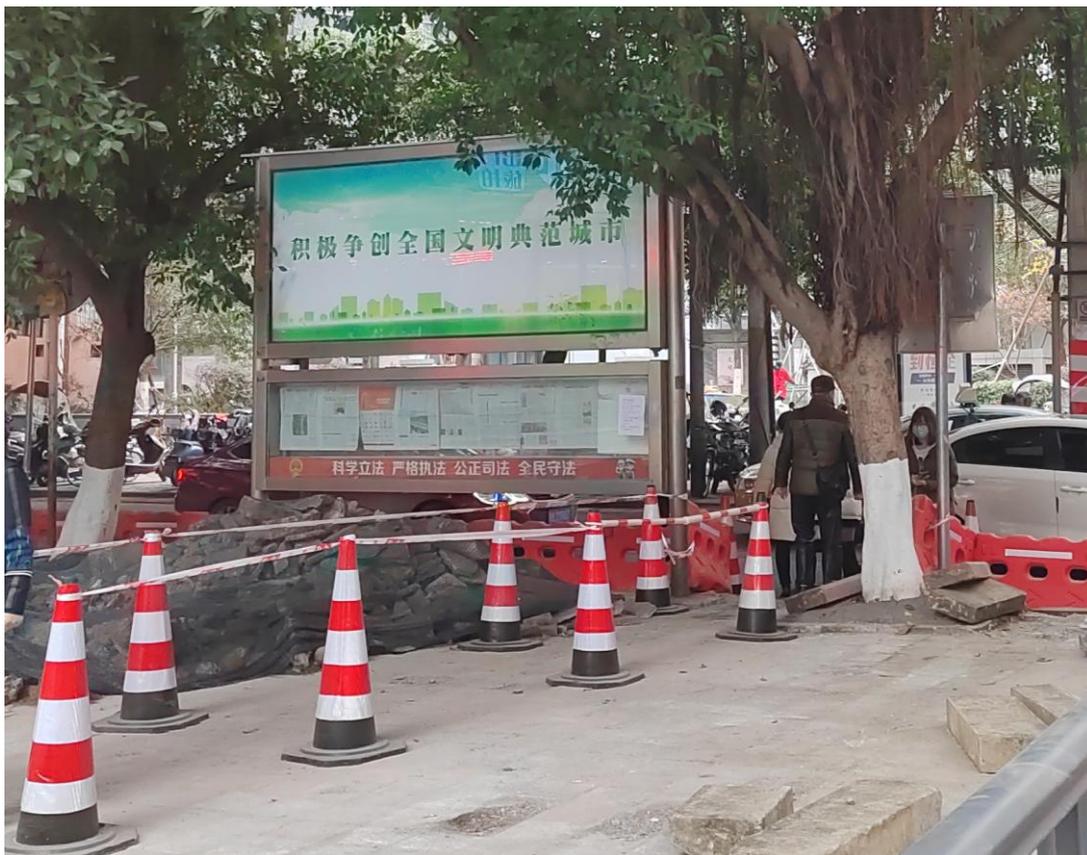
已实施临时遮盖措施

经现场调查，本工程开挖临时堆土采用密目网进行了遮盖，工程后期对绿化带进行补植，都起到了一定的水土保持作用。目前已实施的各项水土保持措施保存完好，有效的减少了工程施工造成的水土流失，水土流失危害较小。
